**INFORME DE TASACION DE VIVIENDA EN  
EDIFICIO  
EN C/ VILLAVICIOSA Nº 3-1ºC,  
MADRID-28024**

INFORME DE TASACION DE VIVIENDA EN EDIFICIO  
C/ Villaviciosa nº 3, 1º C

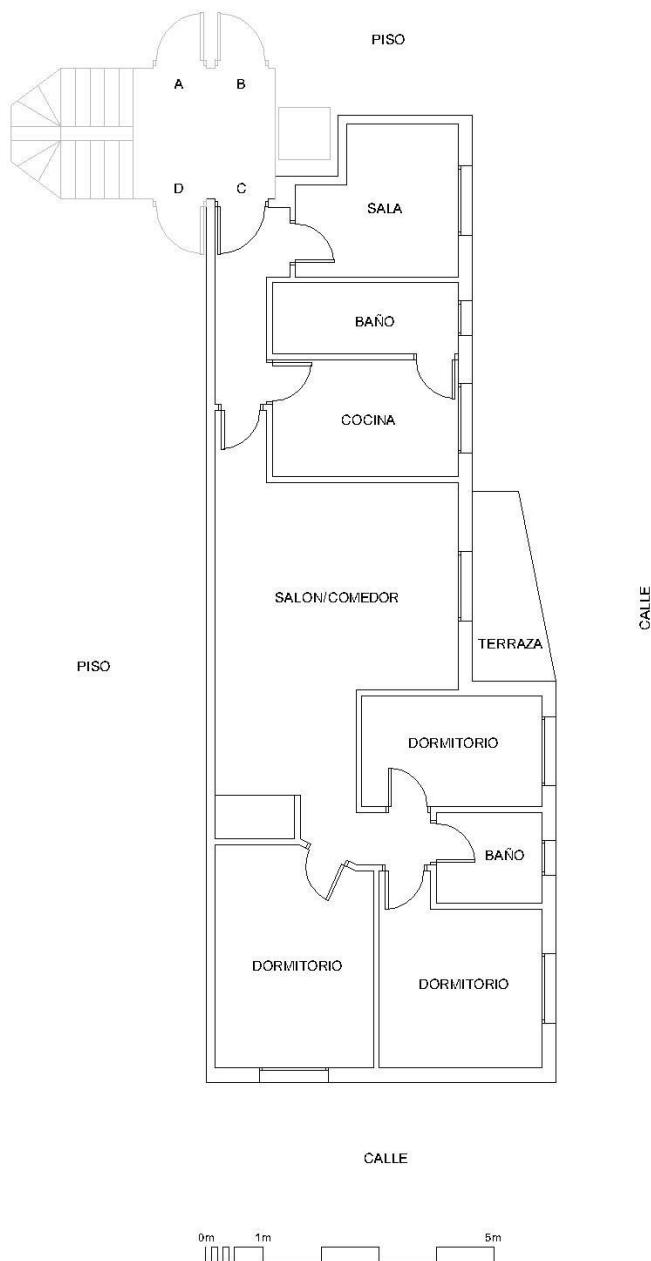
2. CROQUIS DEL INMUEBLE

RESIDENCIAL PISO. Planta 1<sup>a</sup>. La vivienda es exterior, con fachada a la calle Villaviciosa. Dispone de un recibidor que comunica con una sala, la cocina (con baño) y el salón (que dispone de terraza). Desde el salón se accede a tres dormitorios y un baño.

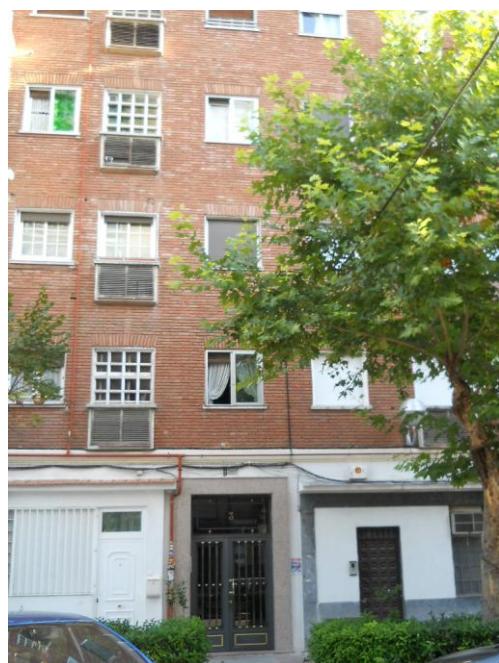
Edificio residencial en bloque abierto. El edificio consta de cinco plantas sobre rasante (baja + 4) destinadas a uso comercial en planta baja y residencial en el resto.

Se estiman zapatas de hormigón armado en la cimentación. Se estima una estructura portante mediante pórticos de hormigón armado. Cerramiento exterior de ladrillo cerámico visto. Cubierta inclinada de teja.

El estado de conservación del edificio es normal, el mantenimiento es adecuado.

Vista exterior del edificio

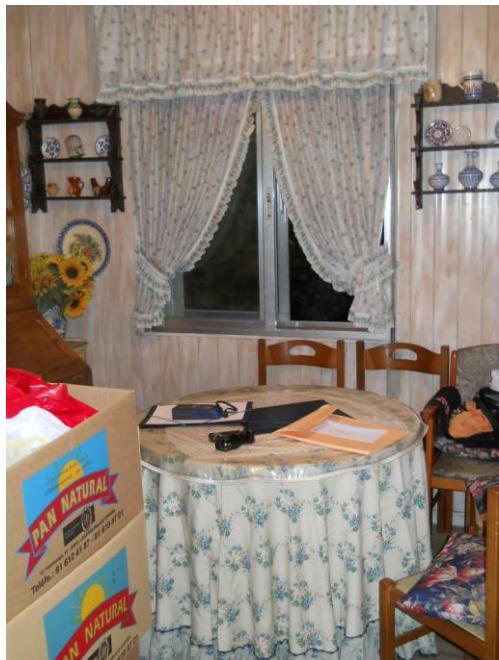
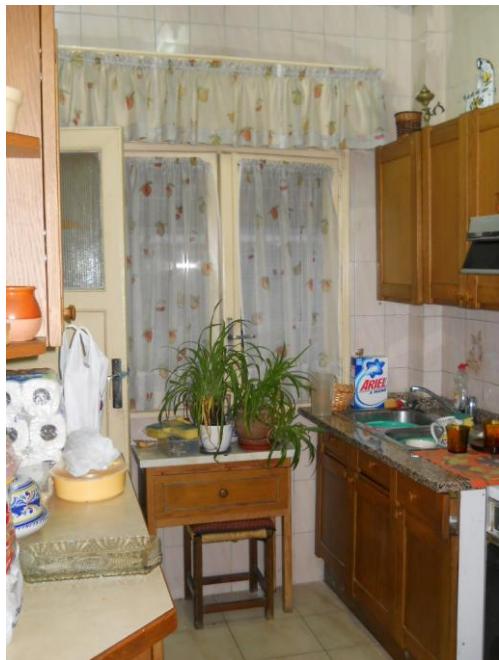
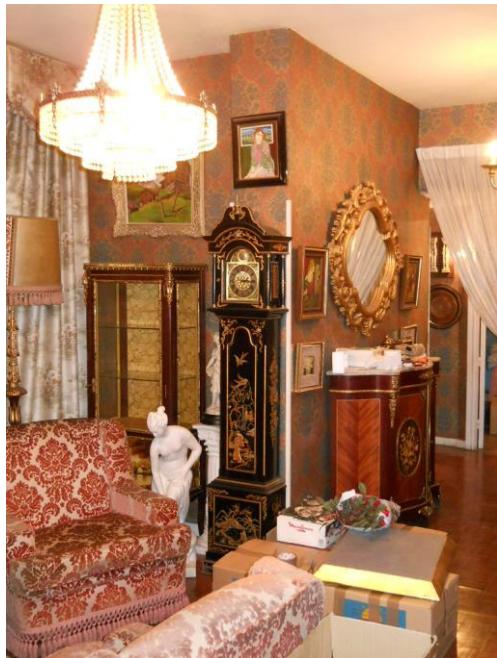
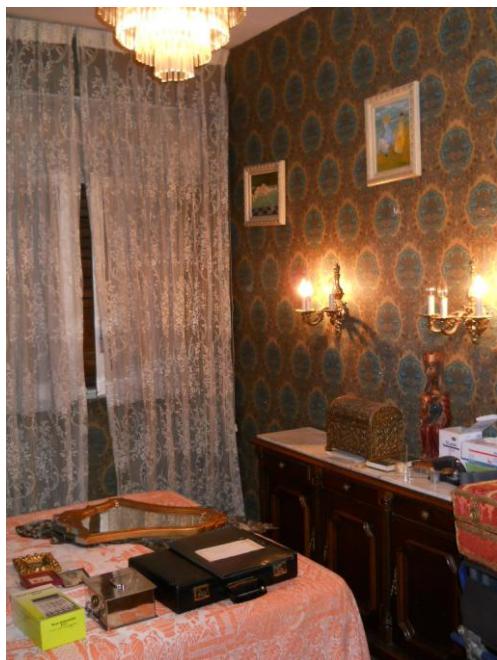
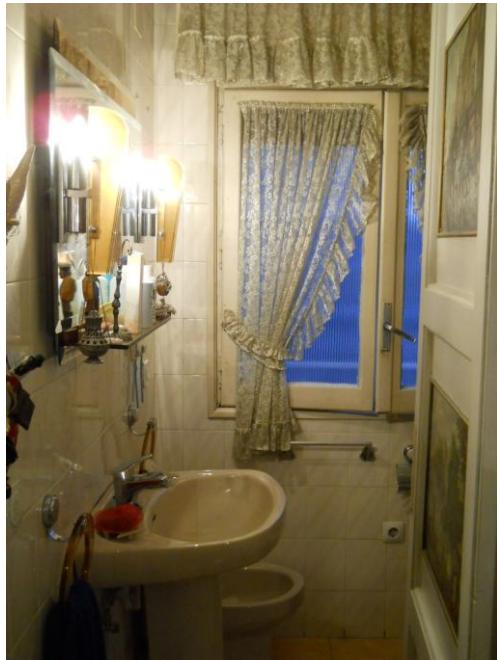
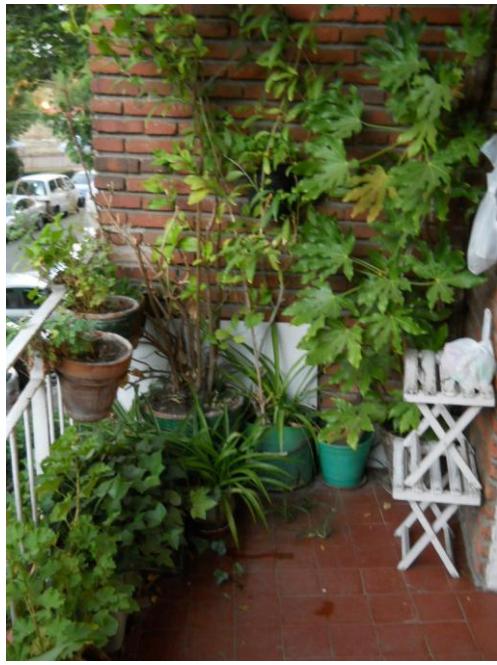
El estado de conservación del piso es normal, acorde a su antigüedad, los acabados están anticuados aunque en buen estado de conservación.

inmueble presentan prácticamente sus acabados y calidades de origen. Los acabados del piso están algo anticuados, pero en buen estado de conservación.

Vista interior del piso
